# リチウムイオン電池搭載製品の 発火事故事例

製品安全センター  
事故調査課  
高橋 仁美

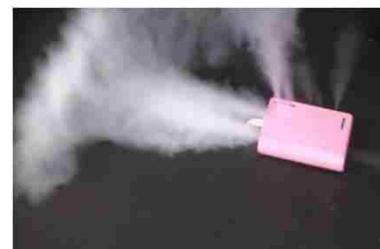
継続的な可燃性ガスを  
噴出するような発作動

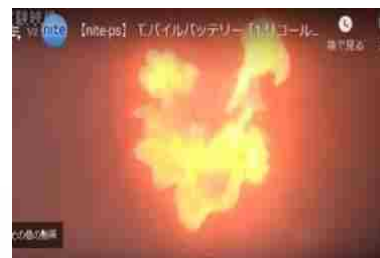
発火

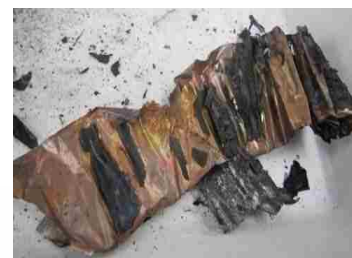
熱暴走後の電極板

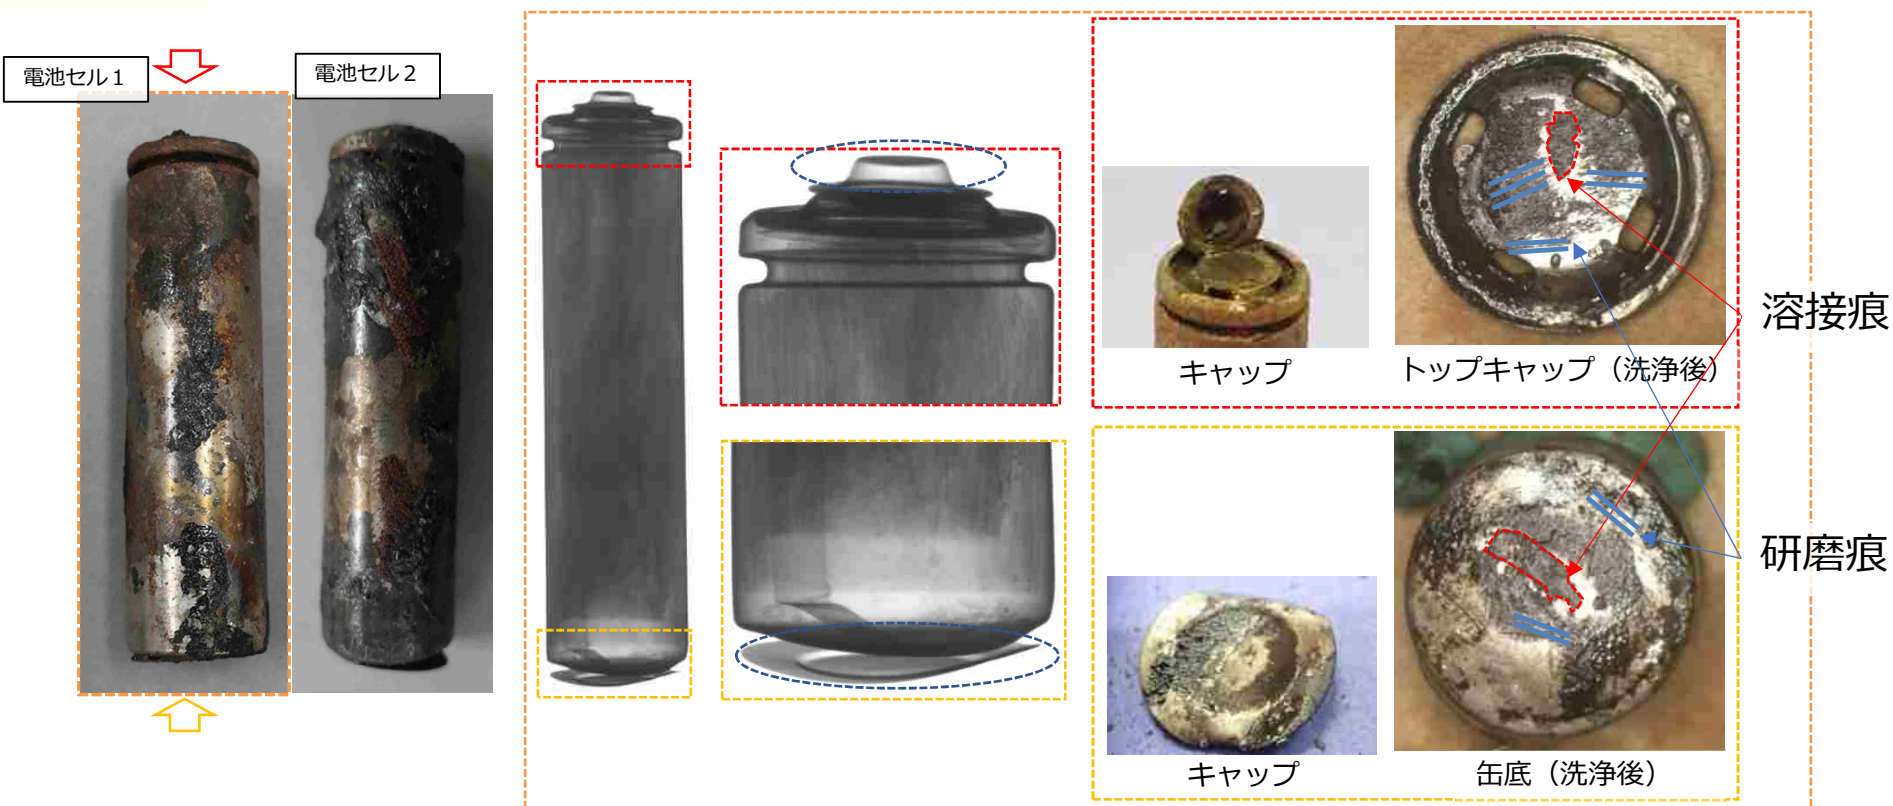
### 調査結果②（事故品に用いられていた電池セル）

- ✓ 外郭に凹みや傷等外力が加わった痕跡は認められなかった
- ✓ いずれの電池セルも上下にキャップがついた状態であり、キャップを外したところ、トップキャップと缶底に、溶接痕及び研磨痕が認められた

| | 確認された問題点 | 引き起こされる可能性のある不具合 |
|---|---|---|
| | 異なる仕様の電池セル、<br>溶接痕、研磨痕 | 電池セルによって仕様が違う<br>リサイクル品である可能性が高い<br>⇒過去の使用状況によっては、熱暴走に<br>至る |

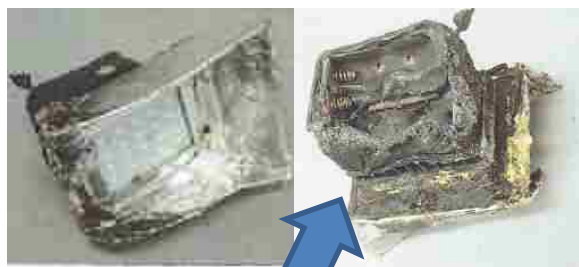
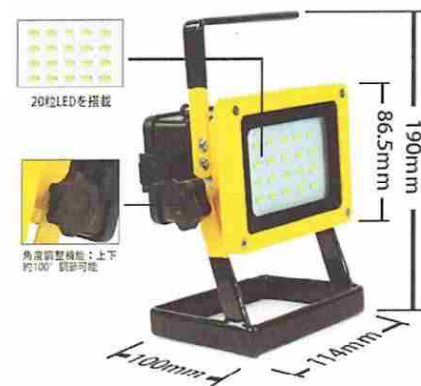
照明器具を充電中、照明器具及び周辺を焼損する火災が発生した。

- 充電開始約 1 時間後に、電池セルから発火した
- ネット通販で購入し、購入後充電は2～3回行った
- 接続されていたACアダプターは、出力がDC8.4V/1.2Aで、同梱品よりも出力電圧が高かった

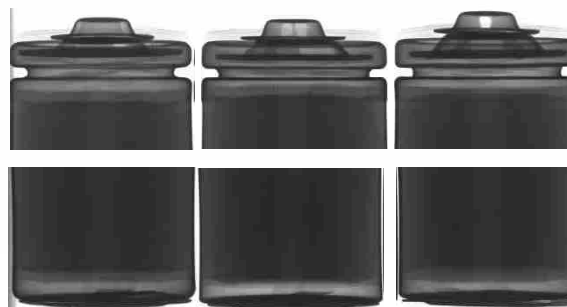
### 調査結果①

- ・ 形状が異なり、寸法が異なる
- ・ 表示容量どおりの放電容量がない
- ・ 1本は放電不能

- ✓ ACアダプターの出力電圧が電池セルに直接印加される（充放電制御、過充電保護機能はない）
- ✓ 電池セルは形状がそれぞれ違い、溶接痕及び研磨痕が認められた
- ✓ 電極体に巻きずれが認められた
- ✓ DCジャックは汎用のものであった

⇒ 製品本体及び電池セルは事例①とほぼ同じ特徴があり  
いずれも同梱のものではないACアダプターを接続したことにより発生している

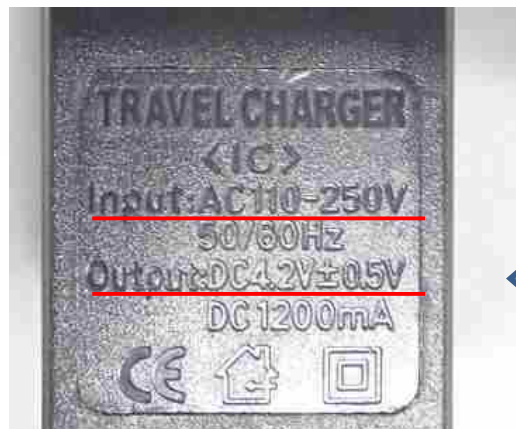
### 調査結果②（同等品に同梱されていたACアダプター）

国内で販売されるACアダプターは特定電気用品として電気用品安全法で規制されており、安全性の確認を行った上で、上記のような表示が必要

- ✓ PSEマークが表示されていない
- ✓ 表示によれば、AC入力110-250Vと国内仕様ではなく、DC出力4.2V ± 0.5Vで、電圧範囲が±0.5Vと大きい仕様であった
- ✓ 同等品及び同梱のACアダプターを使用して充電動作を確認したところ、充電終了時の電池セルの電圧は4.36Vであった

現在多く使用されているリチウムイオン電池の充電電圧は一般に4.2Vとされており、このACアダプターを使用して充電を行った場合、毎回、電池セルの充電電圧を超える電圧まで充電されてしまう。
